RESTAURATION DE LA CONTINUITÉ ÉCOLOGIQUE SUR LA COMMUNE DE LIZANT (86)

SEUIL DE BOISSEGUIN

Restauration de la continuité piscicole et sédimentaire sur le ruisseau La sonnette, affluent de La Charente, par la création de radiers et banquettes en granulat.

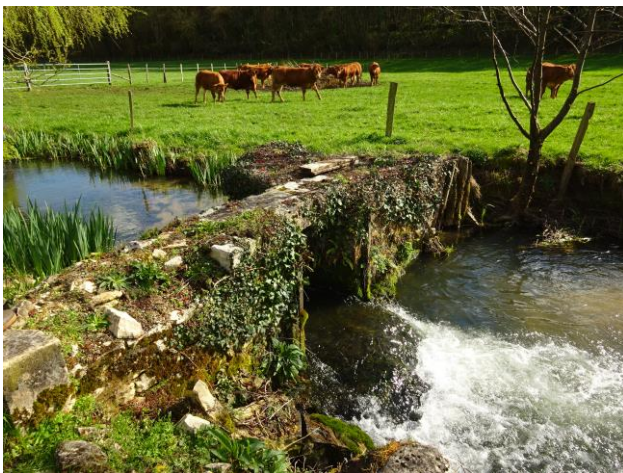
Photo du seuil avant travaux

Avant : Présence d'un seuil avec une chute résiduelle impactante et présence d'un micro seuil en aval.

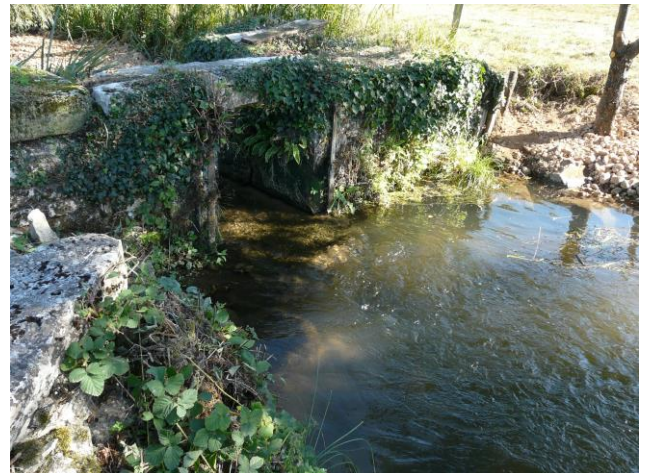
Effacement de la chute résiduel du seuil

Photo du seuil après travaux

Après : Effacement de la chute résiduelle par la recharge en granulats de 2 radiers successifs. Diminution de la largeur du lit par la création de plusieurs banquettes, favorisant des faciès d'écoulement plus dynamique et le désenvasement en amont et aval du seuil.

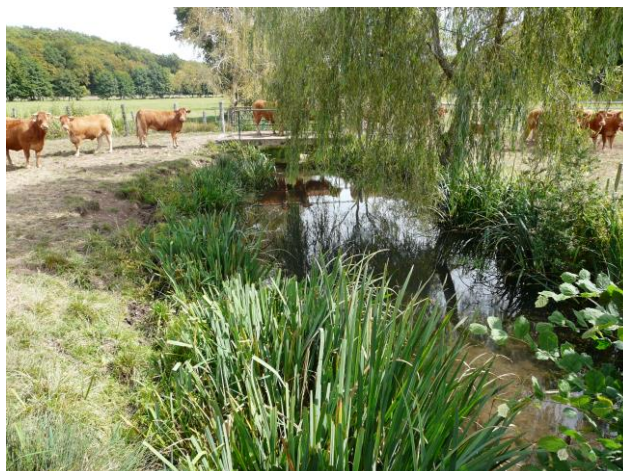
Photo de l'amont du seuil avant travaux

Elargissement avec envasement du lit, en amont et aval du seuil.

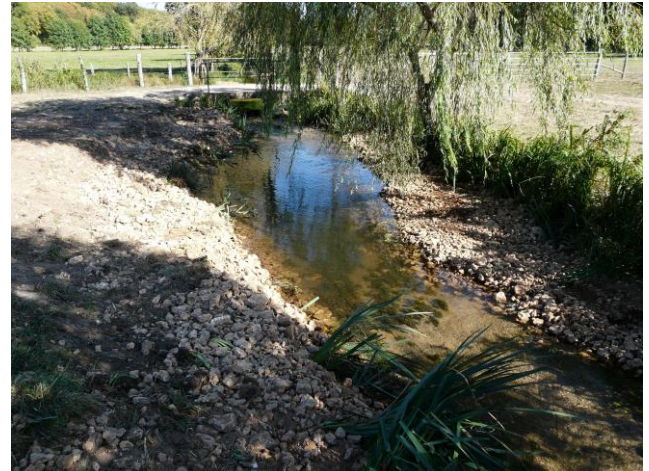
Création de banquettes en amont du seuil

Photo de l'amont du seuil après travaux

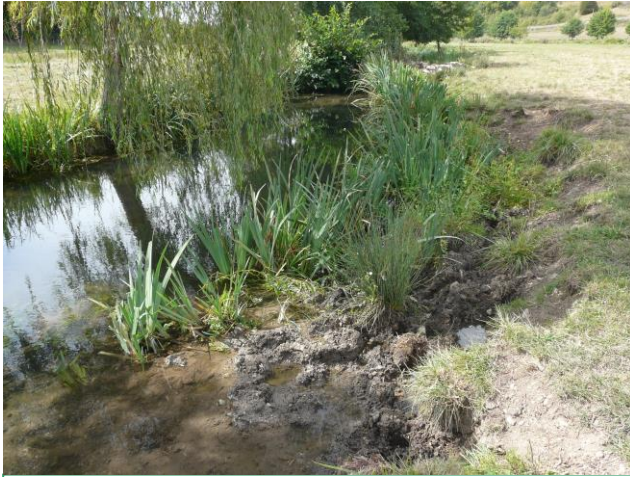
Photo de l'amont du seuil avant travaux

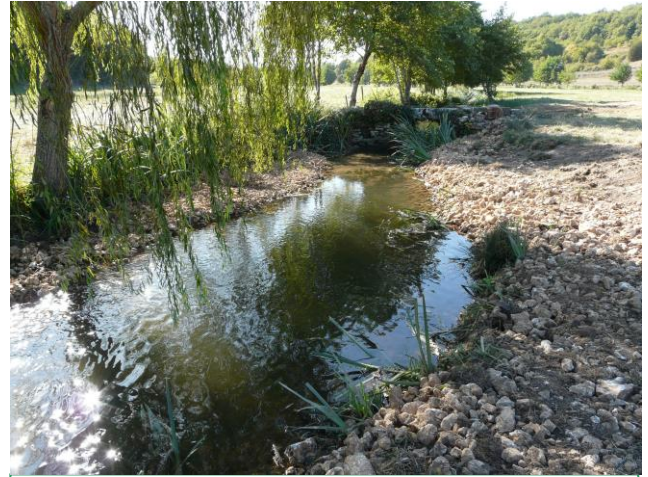
Photo de l'amont du seuil après travaux

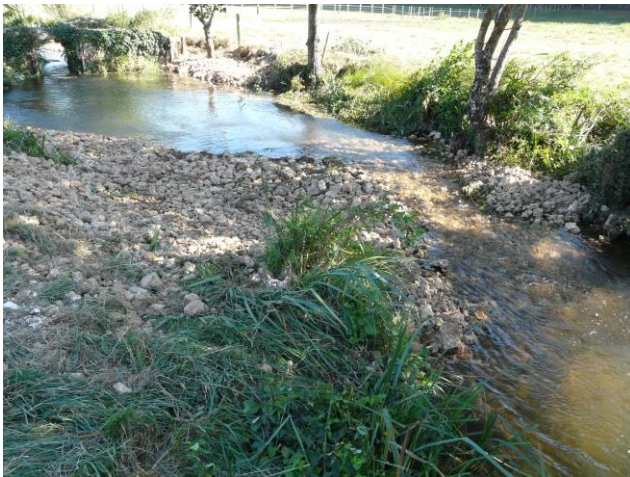
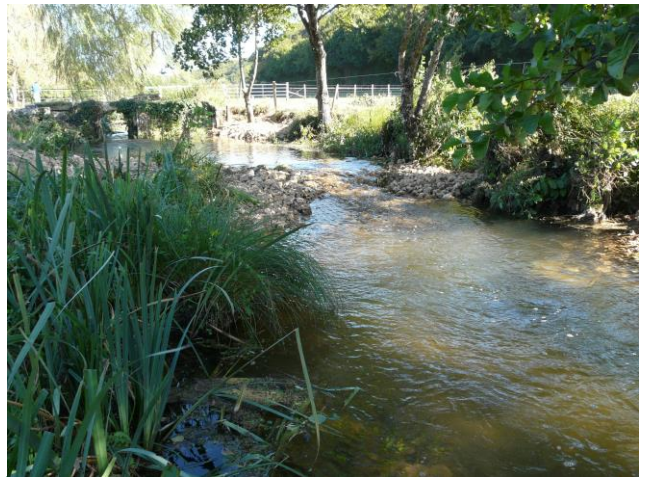
Création d'un 1^{er} radier et banquettes en aval immédiat du seuil

Photo de l'aval du seuil après travaux

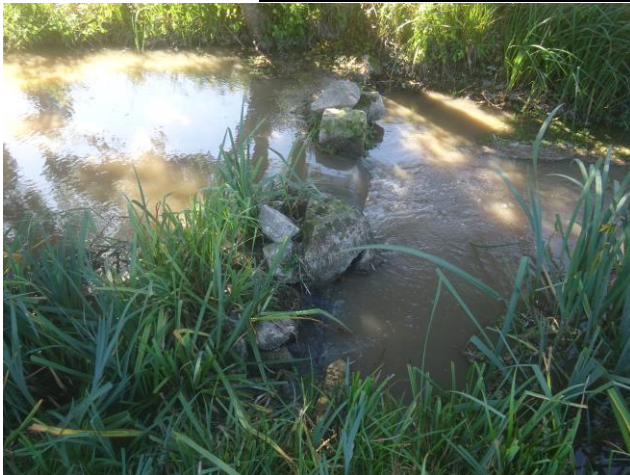
Photo de l'aval du seuil avant travaux

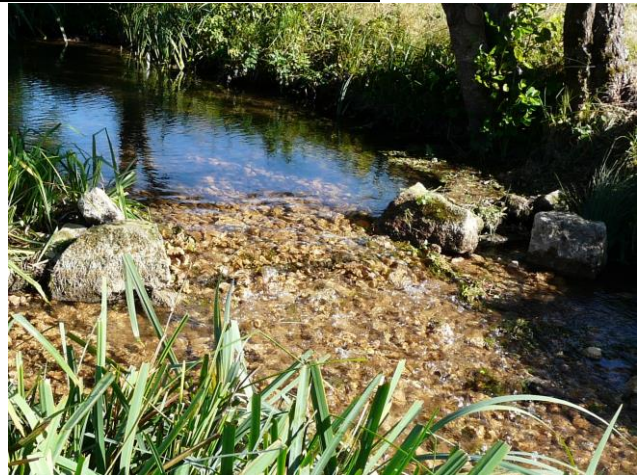
Création d'un 2^{ème} radier et banquettes en aval du 1^{er} radier

Photo de l'aval du seuil après travaux

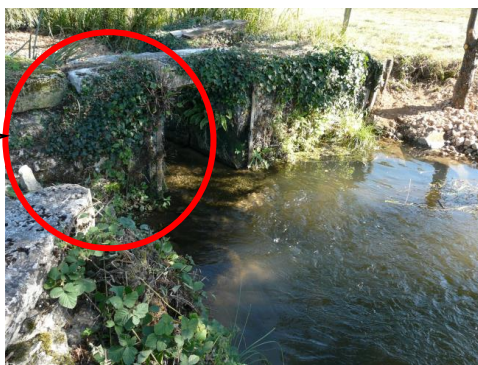
Ancrage en berge
à retirer N+1

Un état des lieux à N+1 est prévu pour évaluer les travaux de recharge effectués, afin, éventuellement, d'envisager d'élargir le passage du seuil par la suppression de son encrage en berge, côté gauche vue de l'aval.
