# RESTAURATION DE LA CONTINUITÉ ÉCOLOGIQUE SUR LA COMMUNE DE LIZANT (86) DEVERSOIR AVAL DE BOISSEGUIN

Restauration de la continuité piscicole et sédimentaire sur le ruisseau La sonnette, affluent de La Charente, par la **suppression d'un ouvrage transversal** en béton.

**Aménagement d'un radier à la place de l'ouvrage et de 2 banquettes** (amont et aval du radier)

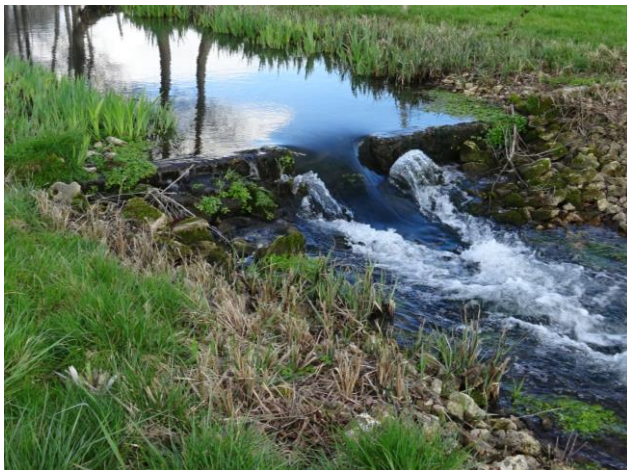
Photo avant travaux

**Avant :** Présence d'un seuil avec échancrure très étroite en son centre occasionnant un envasement en amont et une érosion des berges en aval due au pincement hydraulique et l'effet de spray en période de hautes eaux au niveau de l'échancrure.

Elargissement avec envasement du lit, en amont et aval de l'ouvrage.

Il s'agissait d'un seuil en béton et parpaings (Longueur 4m / Largeur 0.5m / Hauteur de chute 0.3m)

Intervention	Coût	
Démolition du seuil et évacuation	250€ HT (300€ TTC)	
Matériaux (silex)	40 tonnes à 26€/t HT	1 040€ HT (1 248€ TTC)
Terrassement banquettes et radier	650€ HT (780€ TTC)

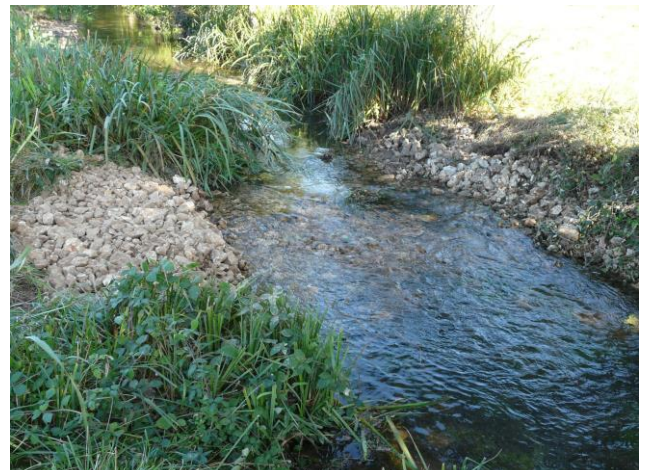
Photo après travaux (création d'un radier)

**Après :** Ecoulements plus naturels, plus diversifiés et réactivation du transit sédimentaire et piscicole.

Diminution de la largeur du lit par la création des 2 banquettes, favorisant des faciès d'écoulement plus dynamique et le désenvasement.

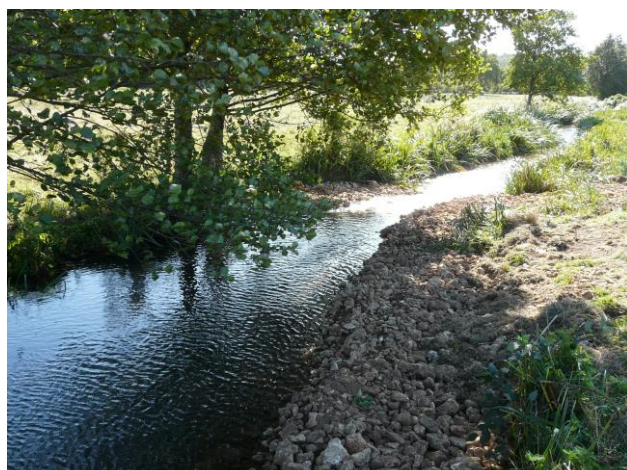
Photo après travaux (vue amont du radier)

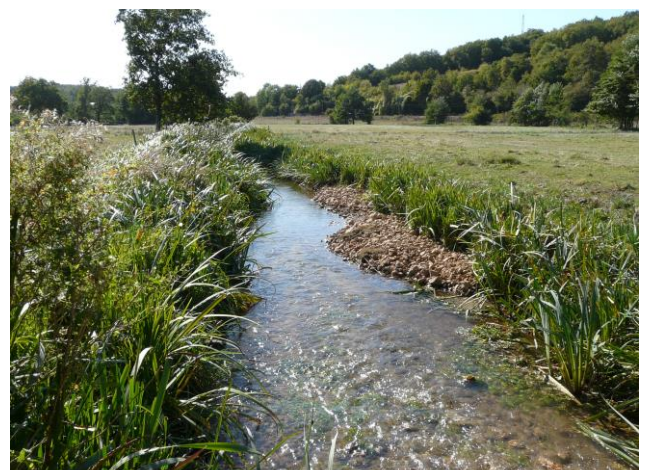
Photo après travaux (vue aval du radier)
