# BILAN DES TRAVAUX ANNEE 2019

## ENTRETIEN COURS D'EAU

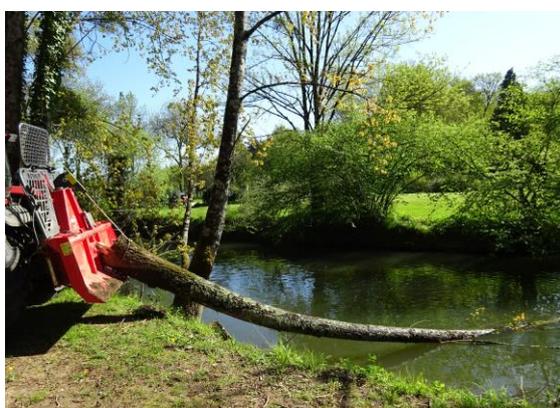
*Entretien sélectif en Régie*

L'entretien de la ripisylve (*Opération d'abattage sélectif, retrait des embâcles...*) a été réalisé sur les cours d'eau gérés par le Service Rivière. Ci-dessous le bilan des interventions sur ripisylve réalisé par l'équipe rivière (*tracteur équipé d'un treuil forestier*), avec l'appui ponctuel de prestataires (*pelle mécanique*). Ce tableau ne tient pas compte des interventions réalisées manuellement (*sans matériel lourd*).

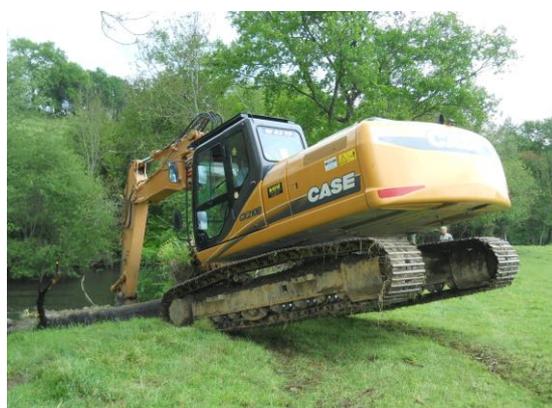
*Retrait d'embâcles avec un prestataire*

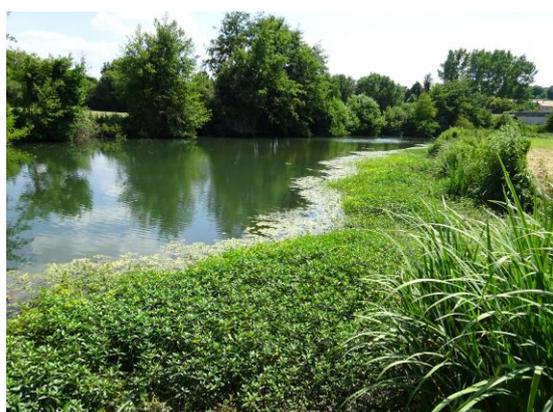
*Herbier de jussie*

Tous les ans l'arrachage manuel des herbiers de jussie se déroule entre le 15 juin et le 15 octobre.

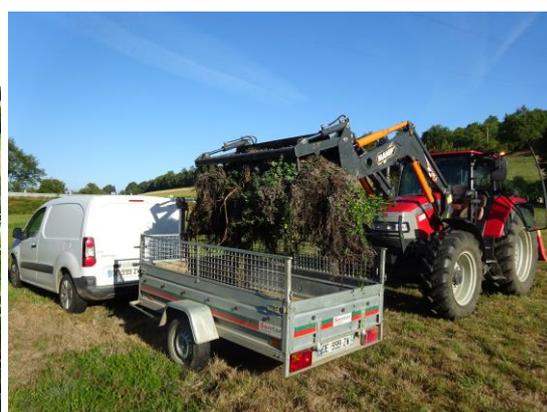
*jussie arrachée puis évacuée*

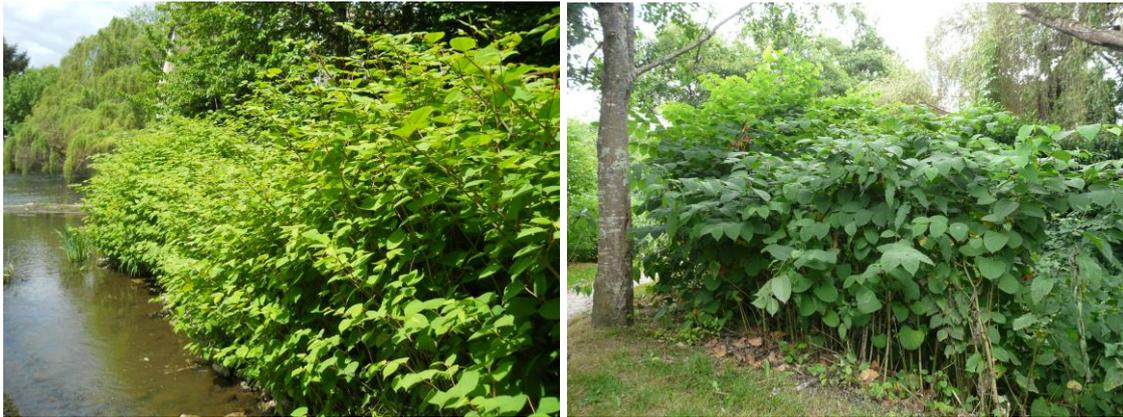
*Herbiers de renouée du Japon*

Le Service Rivière est intervenu 4 fois sur chaque foyer de renouée du Japon entre les mois d'avril et septembre. L'équipe reste très vigilante sur une éventuelle propagation de cette plante invasive. Certains propriétaires se sont engagés à intervenir sur la renouée du Japon en veillant à ne rien laisser sur place.

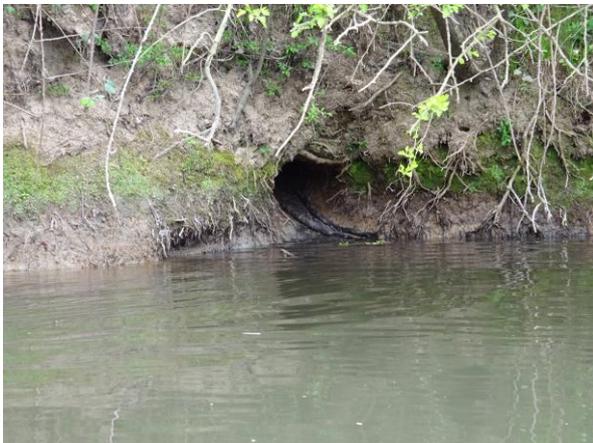
*Terrier créé par un ragondin*

Une opération de lutte collective est mise en place tous les ans, entre le SABAC, des piégeurs volontaires et la Fédération Départementale de Groupement de Défense contre les Organismes Nuisibles (FDGDON).

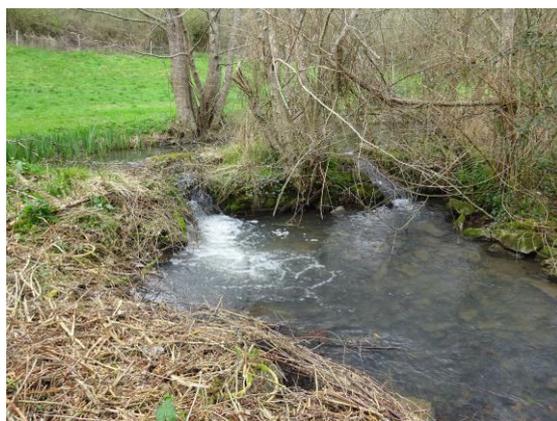
Chute résiduelle avant travaux

Ces travaux ont été réalisés sur deux ouvrages sur le ruisseau Cibiou sur la commune de Genouillé. Les opérations ont consisté à créer de radiers et des banquettes pour effacer les chutes résiduelles au niveau des seuils afin de faciliter les échanges piscicoles et sédimentaires. La totalité de ces travaux a été réalisée en régie. (Septembre). **(Pour plus d'informations, le coût...voir Annexe\_1)**

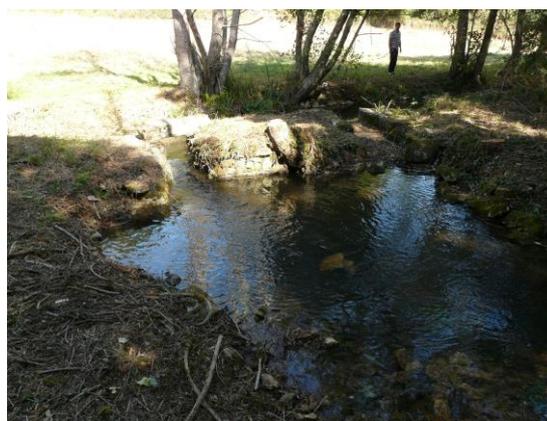
chute effacée après travaux

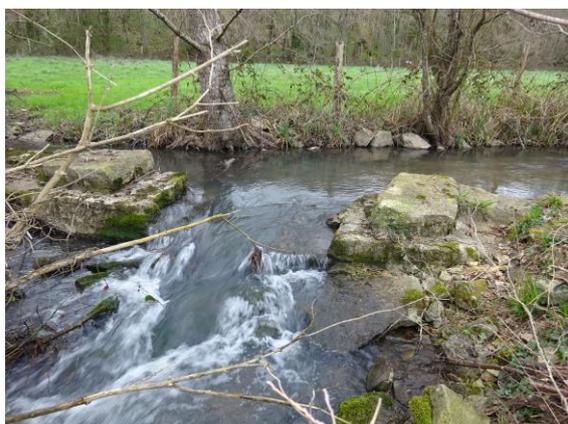
Chute résiduelle avant travaux

Ces travaux ont été réalisés sur deux ouvrages sur le ruisseau Cibiou sur la commune de Genouillé. Les opérations ont consisté à créer de radiers et des banquettes pour effacer les chutes résiduelles au niveau des seuils afin de faciliter les échanges piscicoles et sédimentaires. La totalité de ces travaux a été réalisée en régie. (Septembre). **(Pour plus d'informations, le coût...voir Annexe\_2)**

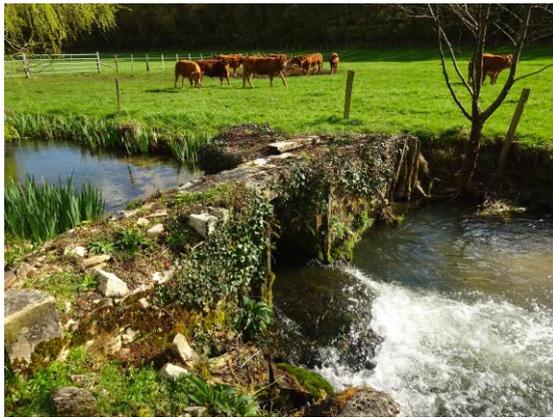
Chute résiduelle avant travaux

Ces travaux ont été réalisés sur deux ouvrages sur le ruisseau la Sonnette sur la commune de Lizant. Les opérations ont consisté à créer de radiers et des banquettes pour effacer les chutes résiduelles au niveau des seuils afin de faciliter les échanges piscicoles et sédimentaires. Désormais tous ces travaux sont protégés par la mise en place de clôture. Ces travaux ont été réalisés avec une entreprise de TP. (Septembre). **(Pour plus d'informations, le coût... voir Annexe\_3)**

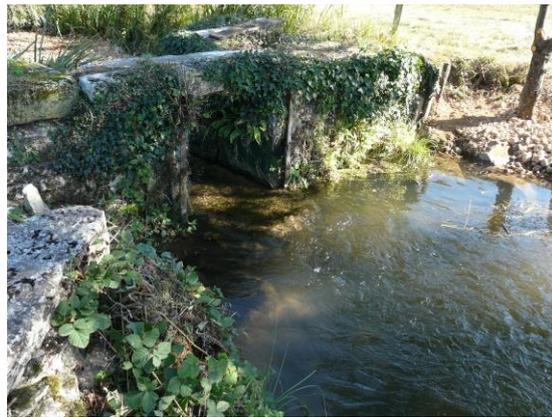
chute effacée après travaux

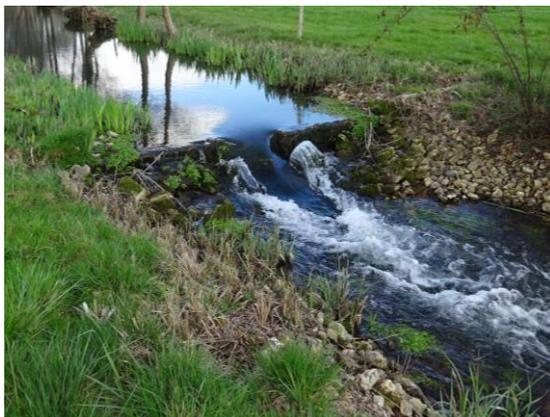
Chute résiduelle avant travaux

Ces travaux ont été réalisés sur deux ouvrages sur le ruisseau la Sonnette sur la commune de Lizant. Les opérations ont consisté à créer de radiers et des banquettes pour effacer les chutes résiduelles au niveau des seuils afin de faciliter les échanges piscicoles et sédimentaires. Désormais tous ces travaux sont protégés par la mise en place de clôture. Ces travaux ont été réalisés avec une entreprise de TP. (Septembre). **(Pour plus d'informations, le coût... voir Annexe\_4)**

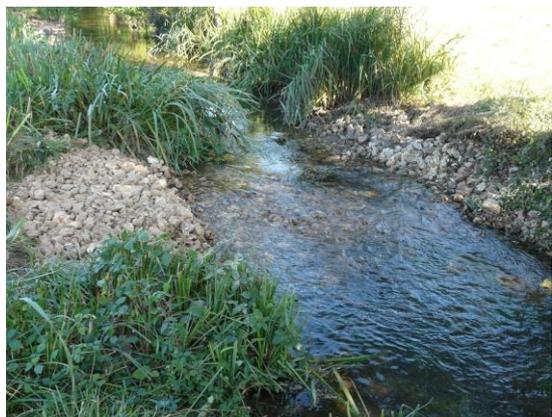
chute effacée après travaux
