BILAN DES TRAVAUX ANNEE 2020

ENTRETIEN COURS D'EAU

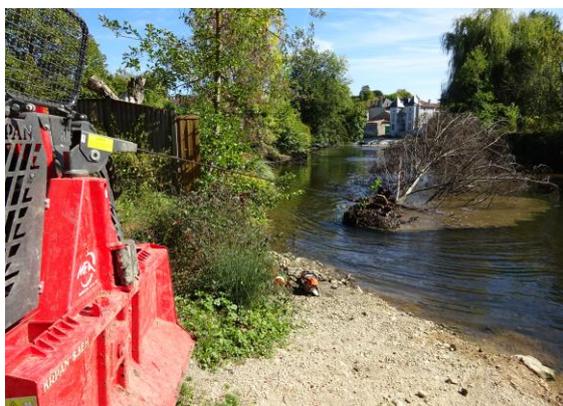
Retrait d'embâcles en Régie

L'entretien de la ripisylve (*Opération d'abattage sélectif, retrait des embâcles...*) a été réalisé sur les cours d'eau gérés par le Service Rivière. Ci-dessous le bilan des interventions sur ripisylve réalisé par l'équipe rivière (*tracteur équipé d'un treuil forestier*), avec l'appui ponctuel de prestataires (*pelle mécanique*). Ce tableau ne tient pas compte des interventions réalisées manuellement (*sans matériel lourd*).

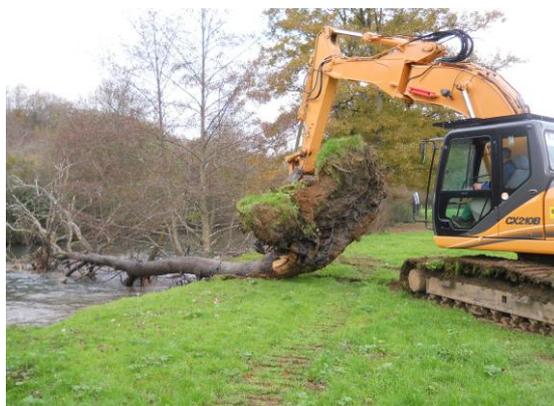
retrait d'embâcles avec un prestataire

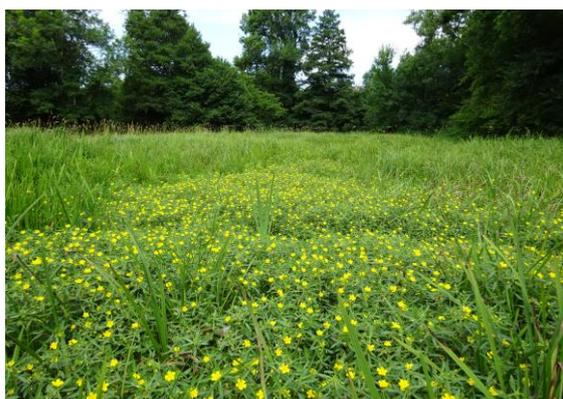
Les 1^{ers} herbiers se situent sur la commune de Charroux, sur le ruisseau le Merdançon et colonisent tout le fleuve Charente en aval, soit un linéaire de 30 kilomètres.

Herbier de jussie

Tous les ans l'arrachage manuel des herbiers de jussie se déroule entre le 15 juin et le 15 octobre.

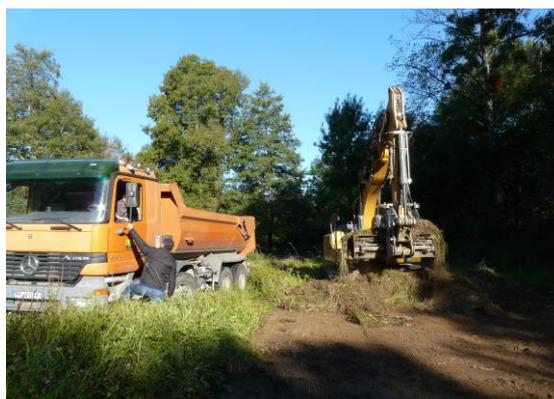
jussie arrachée par un prestataire

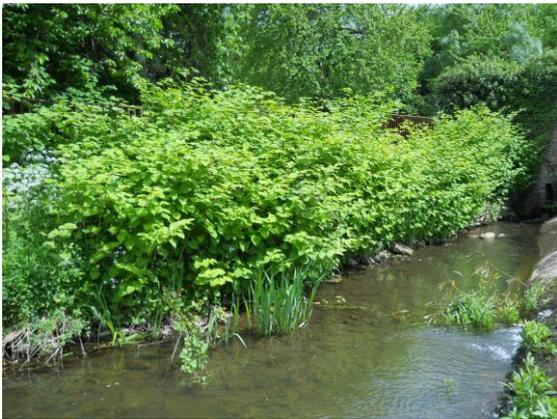
Herbiers de renouée du Japon

Le Service Rivière est intervenu 4 fois sur chaque foyer de renouée du Japon entre les mois d'avril et septembre. L'équipe reste très vigilante sur une éventuelle propagation de cette plante invasive. Certains propriétaires se sont engagés à intervenir sur la renouée du Japon en veillant à ne rien laisser sur place.

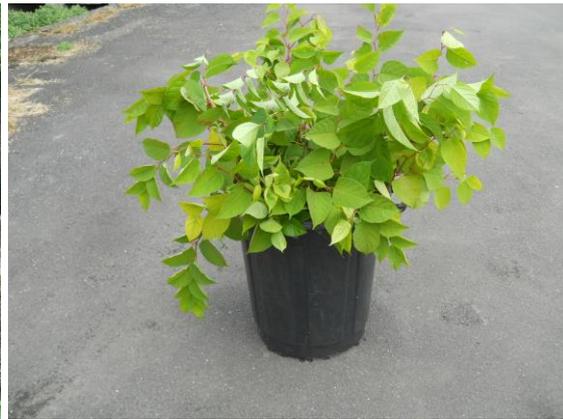
renouée du Japon arrachée

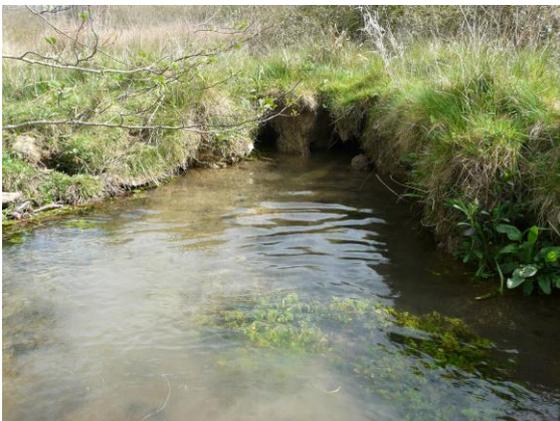
Terrier créé par un ragondin

Une opération de lutte collective est mise en place tous les ans, entre le SABAC, des piégeurs volontaires et la Fédération Départementale de Groupement de Défense contre les Organismes Nuisibles (FDGDON).

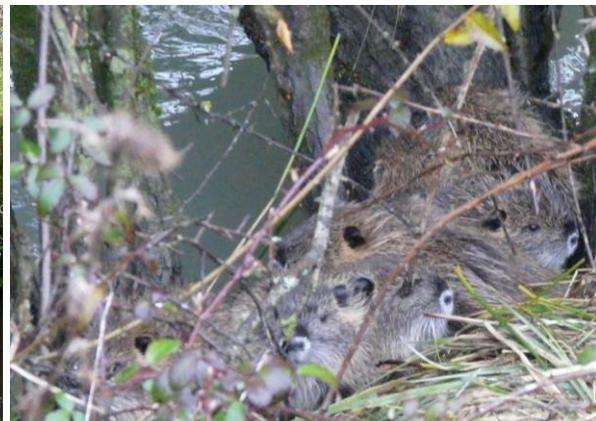
ragondins dans le Merdançon

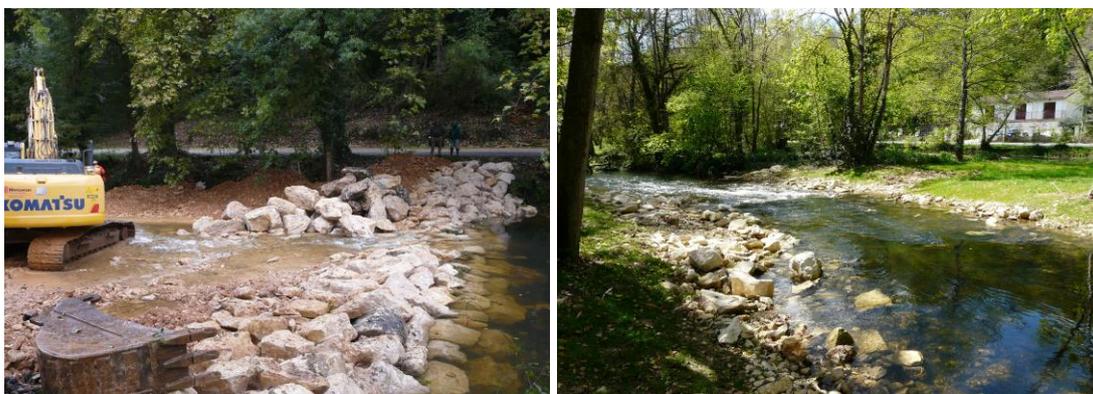
Radiers créés par un prestataire

Suite à l'effondrement du seuil du moulin de Roche sur la commune de Civray (*septembre*), le Service Rivière a réalisé des travaux permettant de retrouver la ligne d'eau originelle tout en rétablissant la continuité écologique. L'opération a consisté à mettre en place 5 radiers successifs. Ces enrochements permettent d'avoir des alternances de fosses (zones calmes, où la vitesse de l'eau est faible) et des radiers peu profonds permettant d'avoir des zones plus turbulentes, où la vitesse d'écoulement est plus rapide. **(Pour plus d'informations, le coût...voir Annexe_1)**

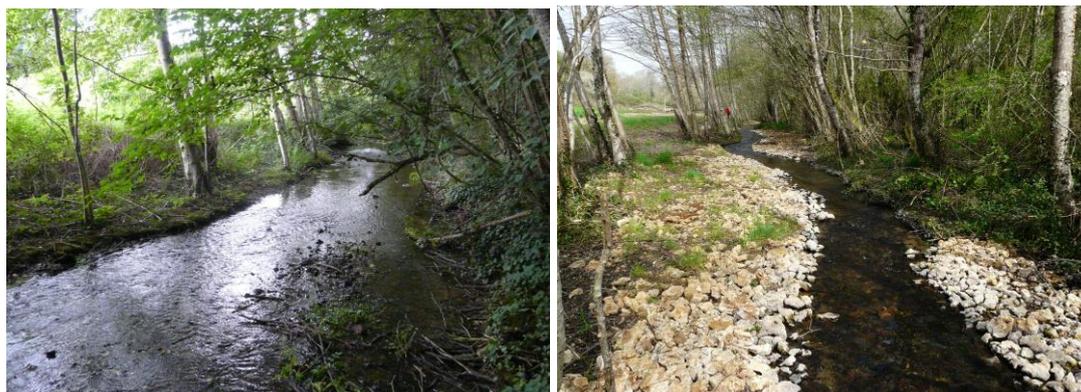
Ces travaux ont été réalisés sur le ruisseau la Fontaine de Blanzac sur la commune d'Asnois (*septembre*). Suite au constat d'un lit mineur surdimensionné, envasé, colmatant les habitats, les travaux ont consisté à créer de banquettes (*recharge en silex*) pour réduire la largeur du cours d'eau. Ces travaux ont permis au ruisseau de retrouver des faciès d'écoulement plus dynamiques et plus diversifiés. Des matériaux de granulométrie plus importante ont permis de diversifier les habitats. **(Pour plus d'informations, le coût...voir Annexe_2)**

Avant travaux

après travaux (banquettes minérales)

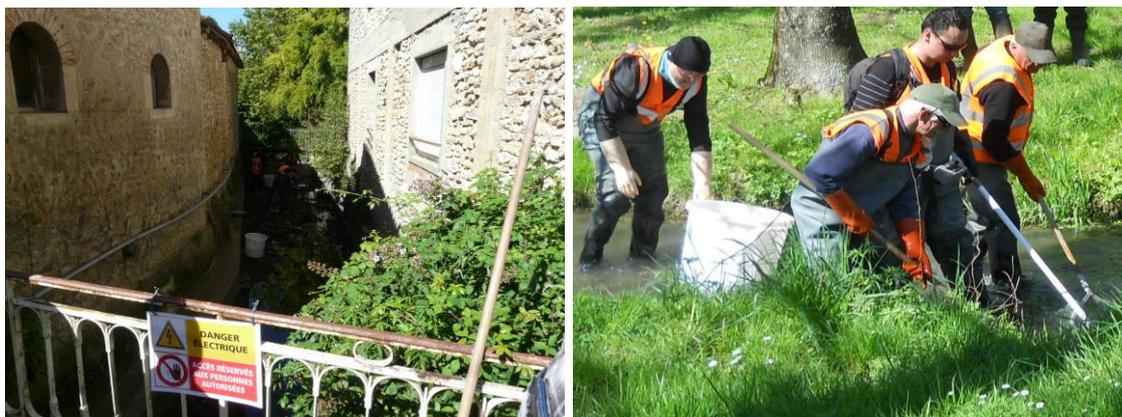
Pêche de sauvegarde

Deux pêches électriques ont été mises en place en collaboration avec le Service Rivière :
Une pêche sauvegarde a été mise en place sur le fleuve Charente sur la commune de Civray, suite au problème de Clapet au Moulin de Roche.

Une pêche sauvegarde a été mise en place sur le ruisseau la Fontaine de Blanzac sur la commune d'Asnois (septembre), avant les travaux de restauration hydromorphologiques
