# BILAN DES TRAVAUX ANNEE 2021

## ENTRETIEN COURS D'EAU

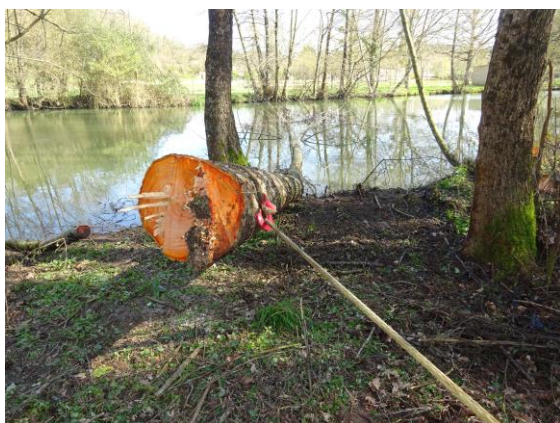
*Retrait d'embâcles en Régie*

L'entretien de la ripisylve (*Opération d'abattage sélectif, retrait des embâcles...*) a été réalisé sur les cours d'eau gérés par le Service Rivière. Ci-dessous le bilan des interventions sur ripisylve réalisé par l'équipe rivière (*tracteur équipé d'un treuil forestier*), avec l'appui ponctuel de prestataires (*pelle mécanique*). Ce tableau ne tient pas compte des interventions réalisées manuellement (*sans matériel lourd*).

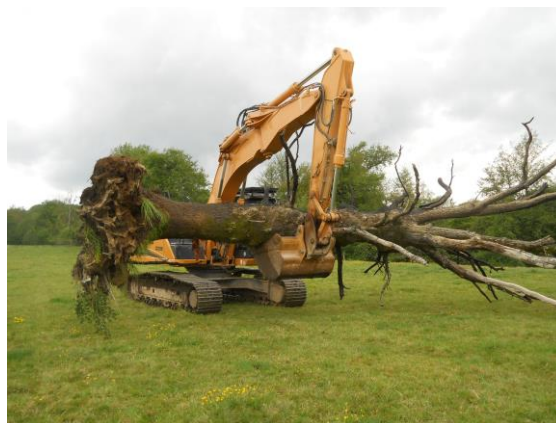
*retrait d'embâcles avec un prestataire*

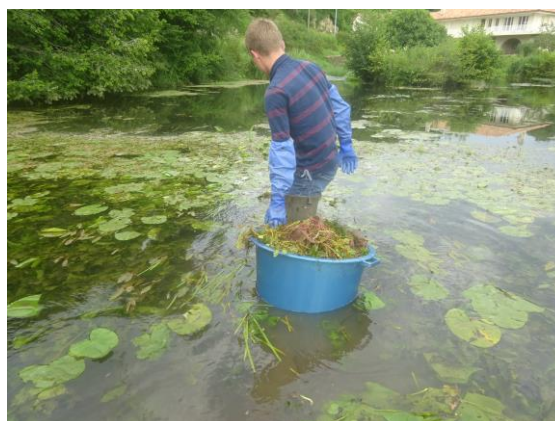
*jussie arrachée*

Tous les ans l'arrachage manuel des herbiers de jussie se déroule entre le 15 juin et le 15 octobre.

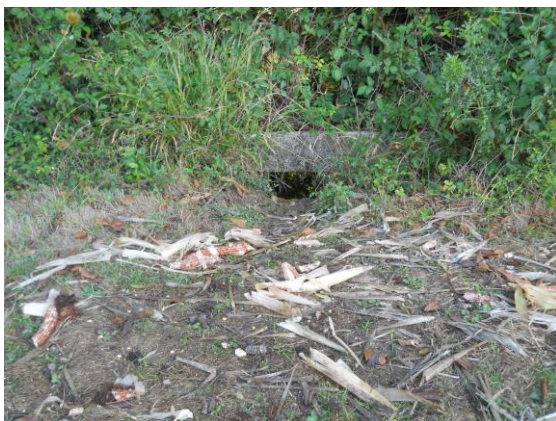
*Terrier créé par un ragondin*

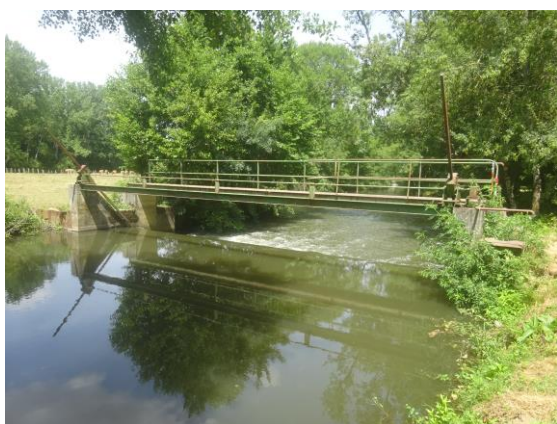
Situé au Pré de l'Aiguille sur la commune de Charroux, le clapet en travers de la Charente qui n'était plus manœuvrable empêchait la continuité écologique (*bloqué en position haute*). Quant à la passerelle de Service empruntée par les piétons, elle était devenue dangereuse. Suite à la mise en place de 2 radiers, ces travaux ont permis de retrouver la ligne d'eau originelle tout en rétablissant la libre circulation piscicole et sédimentaire. (Juin). **(Pour plus d'informations, le coût... voir Annexe\_1)**

Continuité écologique avant travaux

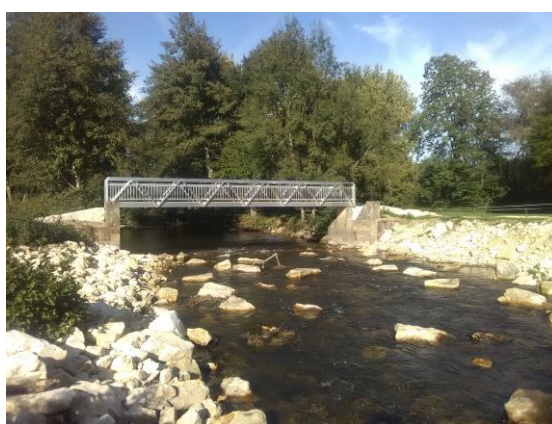
après travaux

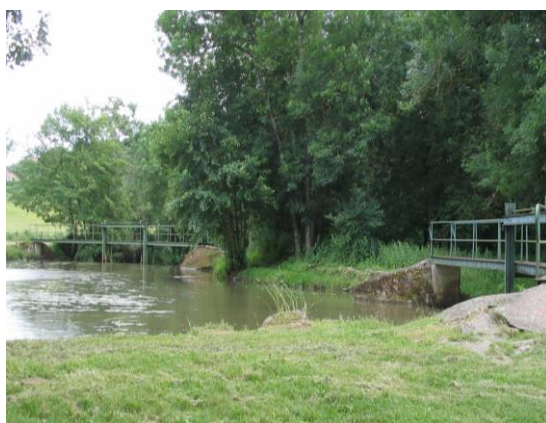
Situé à Périgné sur la commune de Savigné, les 2 vannes qui n'étaient plus manœuvrables empêchaient la continuité écologique (*bloquées en position basse*). Suite à la mise en place de 4 radiers, ces travaux ont permis de retrouver la ligne d'eau originelle tout en rétablissant la libre circulation piscicole et sédimentaire. (Septembre). **(Pour plus d'informations, le coût... voir Annexe\_2)**

Continuité écologique avant travaux

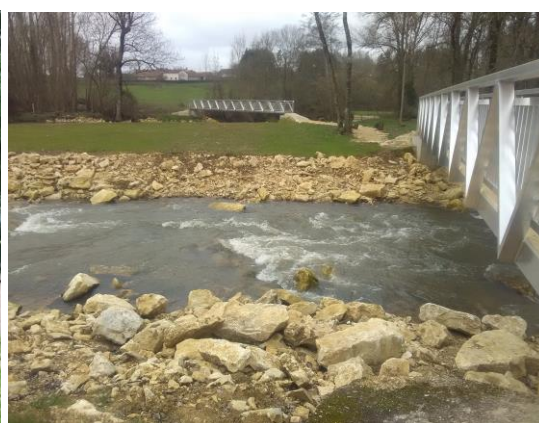
après travaux

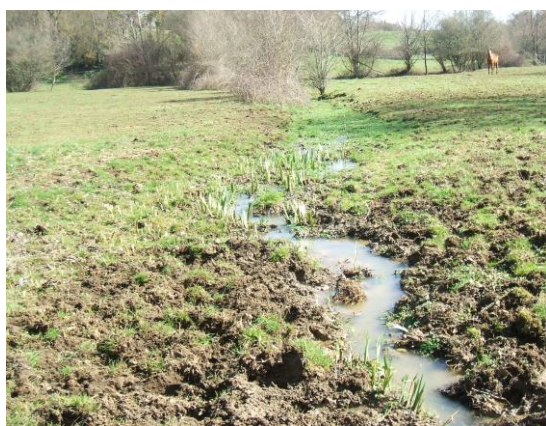
Ces travaux ont été réalisés sur le ruisseau la Fontaine de Blanzac sur la commune d'Asnois. En l'absence de clôtures ce dernier était piétiné par les animaux d'élevage. Ces travaux ont permis au ruisseau de retrouver des faciès d'écoulement plus dynamiques et plus diversifiés. Des matériaux de granulométrie plus importante ont permis de créer des gués/abreuvoirs et de diversifier les habitats. (Septembre). **(Pour plus d'informations, le coût... voir Annexe\_3)**

Ruisseau avant travaux

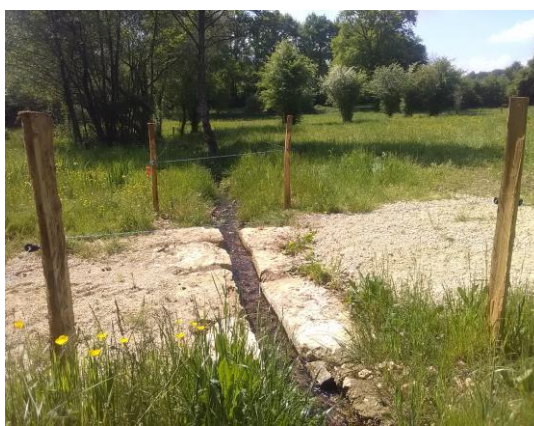
après travaux (gués/abreuvoirs)

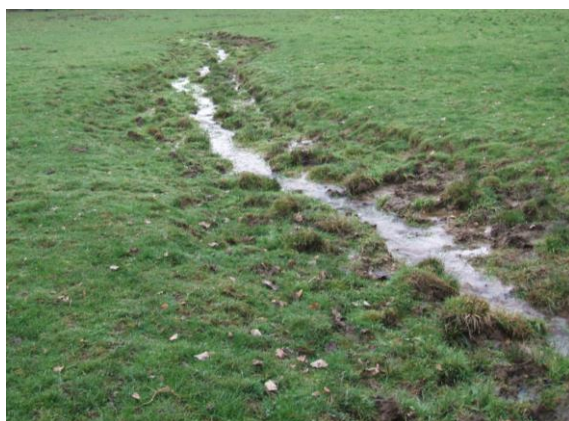
Ruisseau avant travaux

Avec l'aide technique du Service Rivière, des travaux similaires ont été réalisés par le propriétaire (agriculteur) sur le ruisseau la Fontaine de Blanzac (proche de la source), toujours sur la commune d'Asnois. Les travaux ont consistés à la création de passages à gués/abreuvoirs, avec la mise en place de clôture pour protéger les berges. Suite à l'arrêt de ce piétinement, le ruisseau va retrouver des faciès d'écoulement plus dynamiques et plus diversifiés. (Septembre). **(Pour plus d'informations, le coût...voir Annexe\_4)**

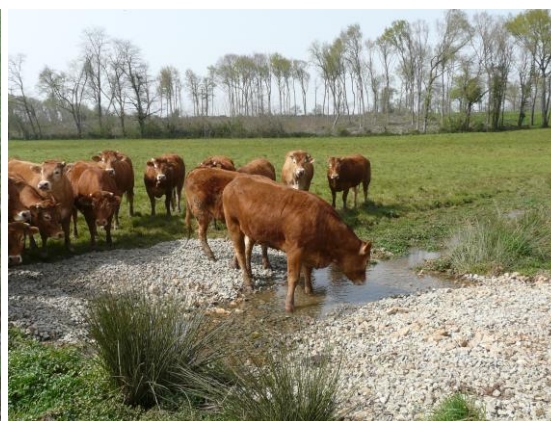
après travaux (gués/abreuvoirs)

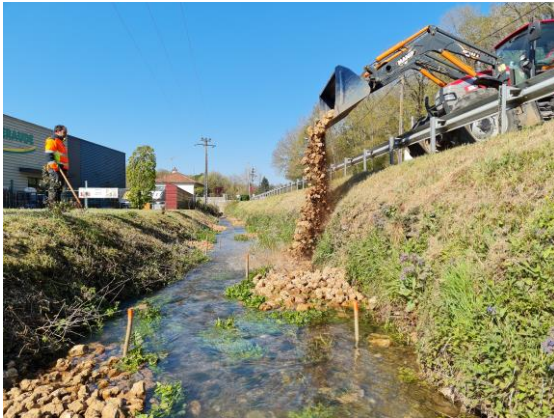
Ces travaux ont été réalisés sur le ruisseau le Merdançon sur le linéaire péri-urbain en aval du bourg de Charroux, ce compartiment était impacté par une ligne d'eau très faible au débit lent.

Mise en place de banquettes minérales

Les travaux ont consisté à mettre en place des banquettes minérales pour réduire la section du ruisseau, ce qui a permis d'avoir des faciès d'écoulements plus dynamiques, plus diversifiés ainsi qu'une sinuosité plus importante. La ripisylve étant inexistante, une berge a été végétalisée. *(Pour plus d'informations, le coût...voir Annexe\_5)*

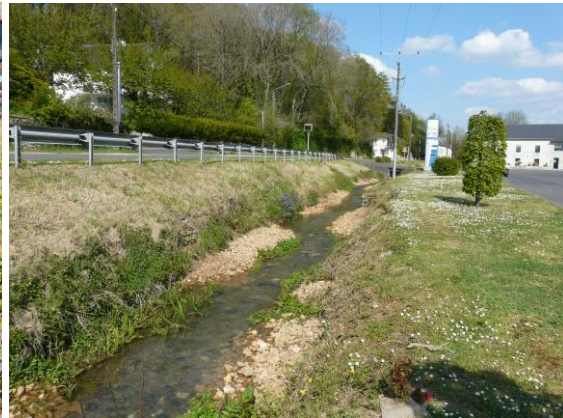
après travaux

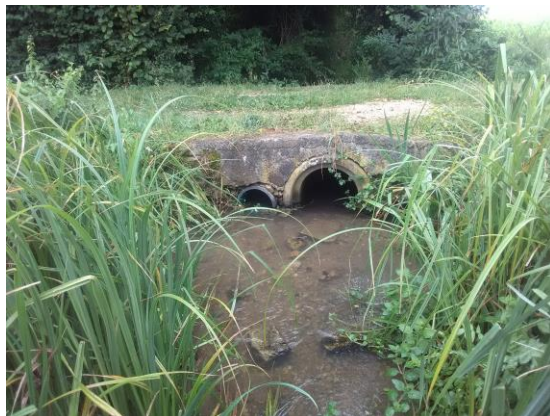
Avant travaux continuité contrainte

Dans le cadre du PPG, conformément à la DIG, les travaux ont consistés à remplacer un passage busé par un pont cadre, ce qui a permis une amélioration des écoulements en période de crue, ainsi qu'une amélioration de la circulation piscicole et sédimentaire en toute saison. Ces travaux ont été réalisés par une entreprise de TP. *(Pour plus d'informations, le coût...voir Annexe\_6)*

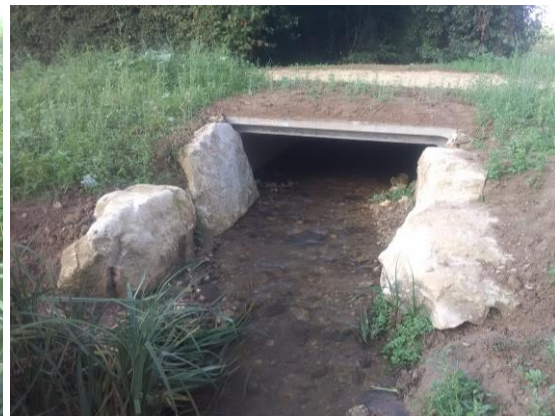
après travaux continuité respectée
