Restauration de la continuité écologique sur le fleuve Charente dans le Département de la Vienne, suite à l'effondrement de la partie amont de la chaussée du Moulin de Roche, en juillet 2018.

**Maître d'ouvrage :** Communauté de Communes du Civraisien en Poitou

**Période de réalisation et durée des travaux :** du 5 octobre au 17 novembre 2020

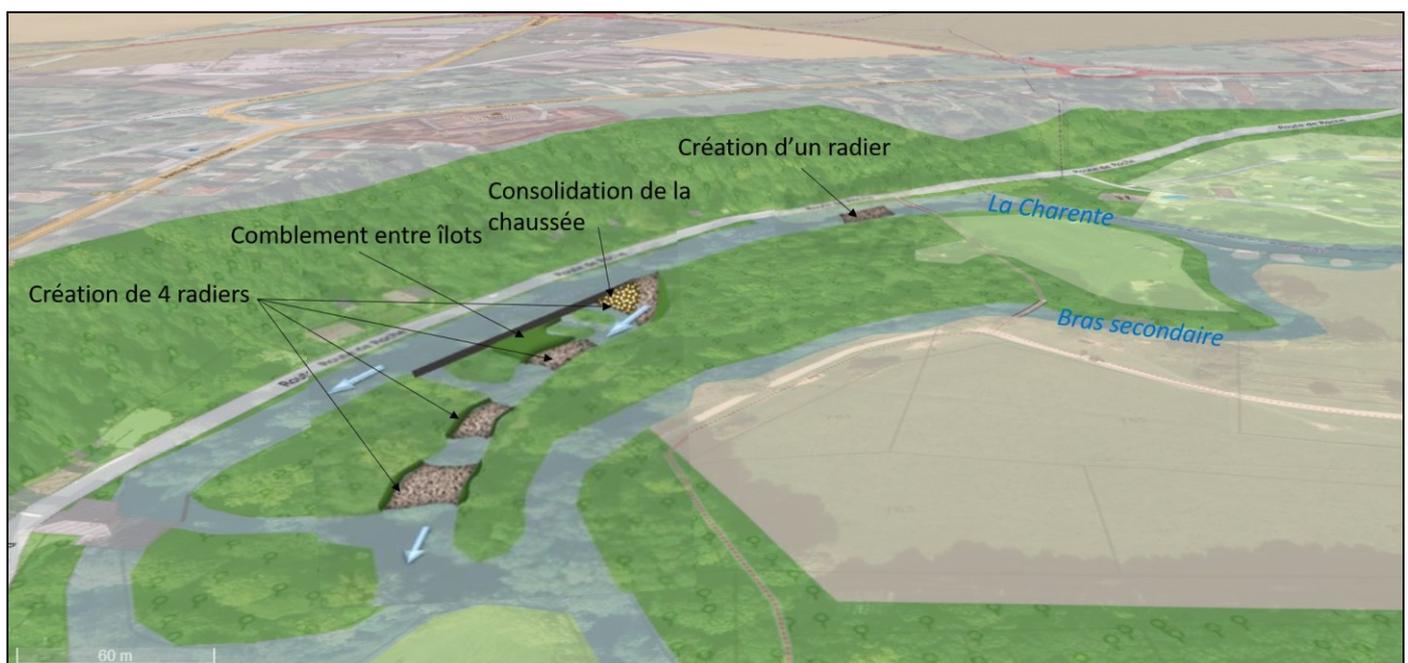
- Créer 5 radiers successifs (4 en aval de la chaussée et 1 en amont) ;
- Consolider une partie de la chaussée avec comblement entre 2 îlots.

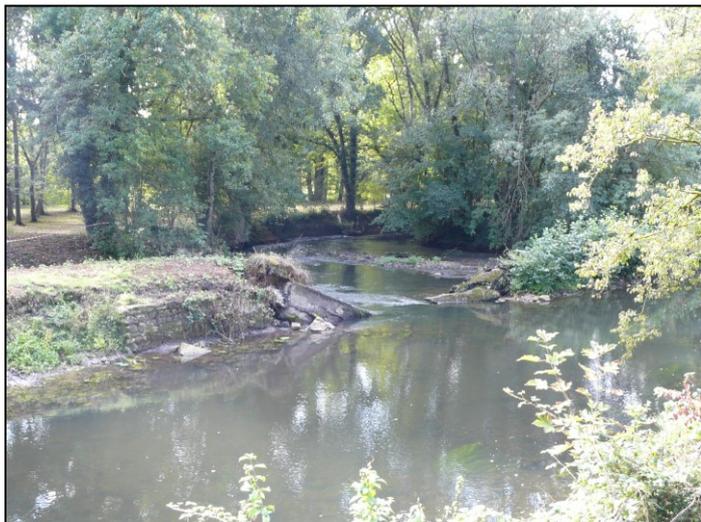
Photo avant travaux (vue amont)

**Avant :** Présence d'un amas de béton et pierre et d'une berge fortement érodée au niveau de la brèche de la chaussée.

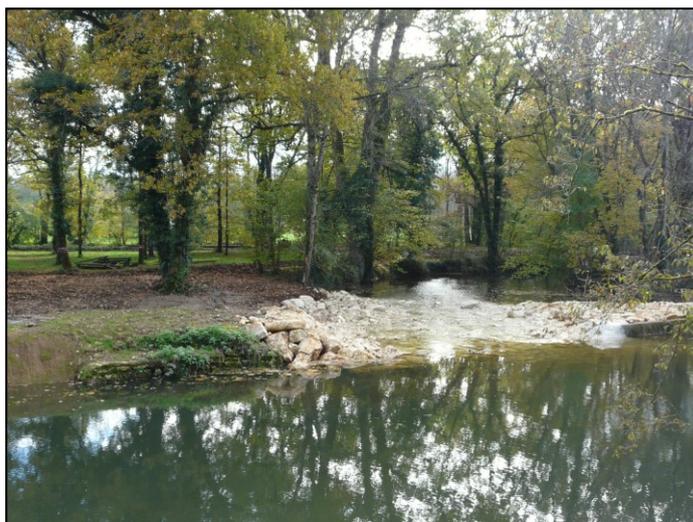
Photo après travaux (vue amont)

**Après :** Ligne d'eau remontée comme initialement et bras secondaire alimenté par un débit d'eau suffisant.

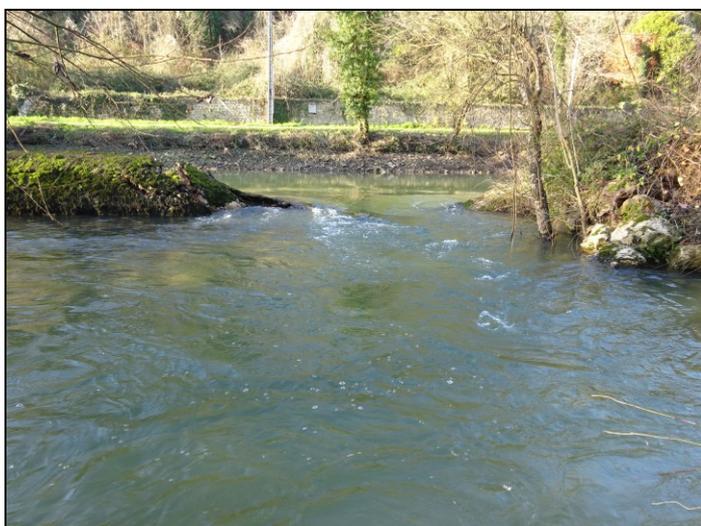
Photo avant travaux (vue aval)

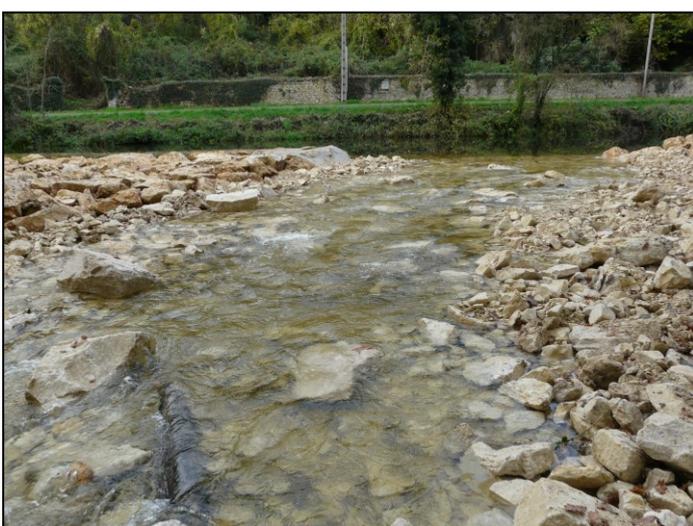
Photo après travaux (vue aval)

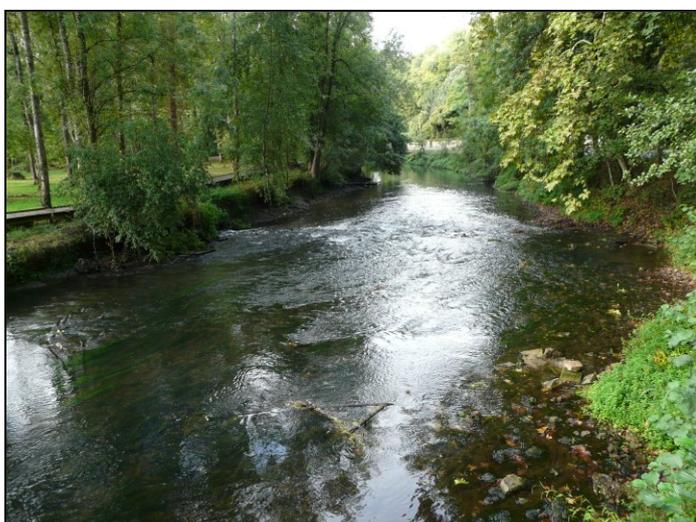
Photo avant travaux

Abaissement de la ligne d'eau en amont de la chaussée et perte de débit dans le bras secondaire en période d'étiage.

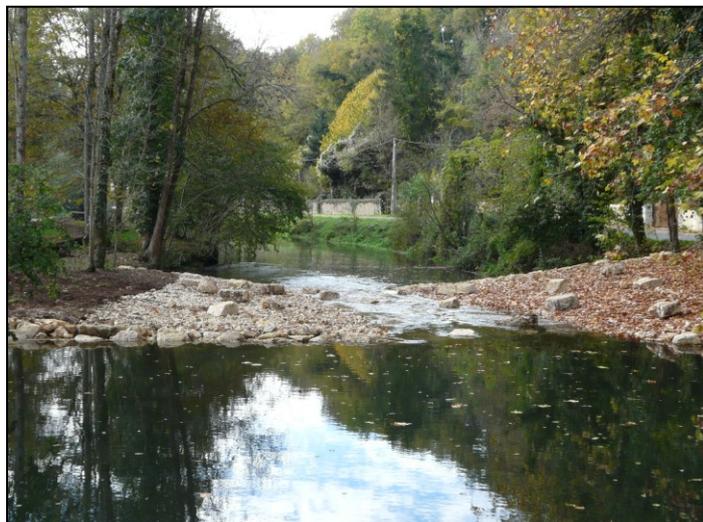
Photo après travaux

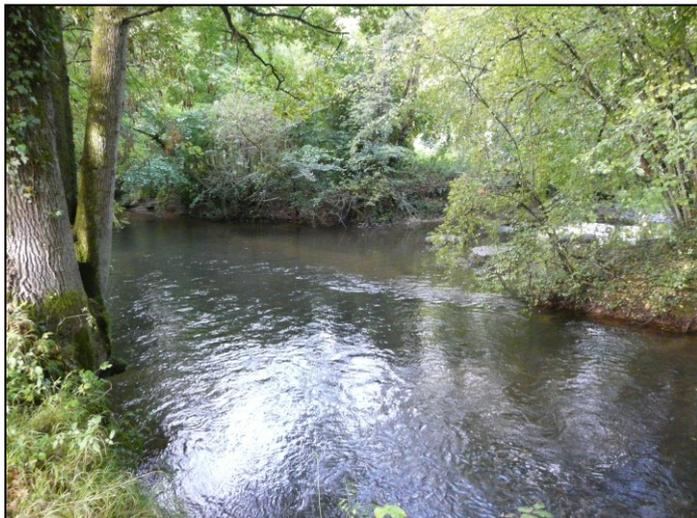
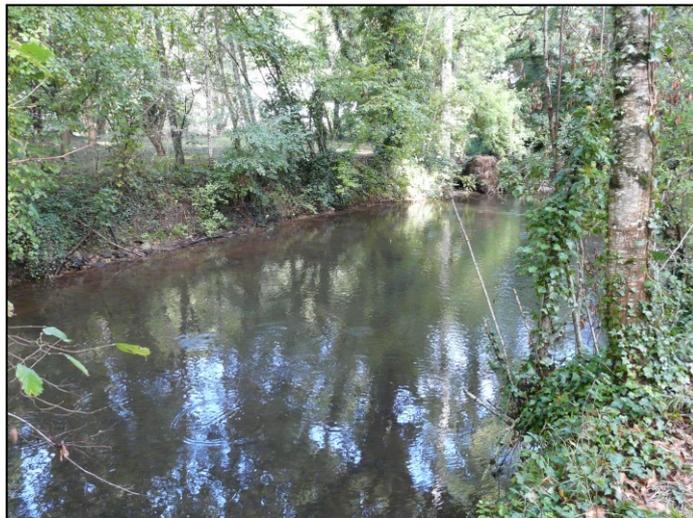
Photos avant travaux

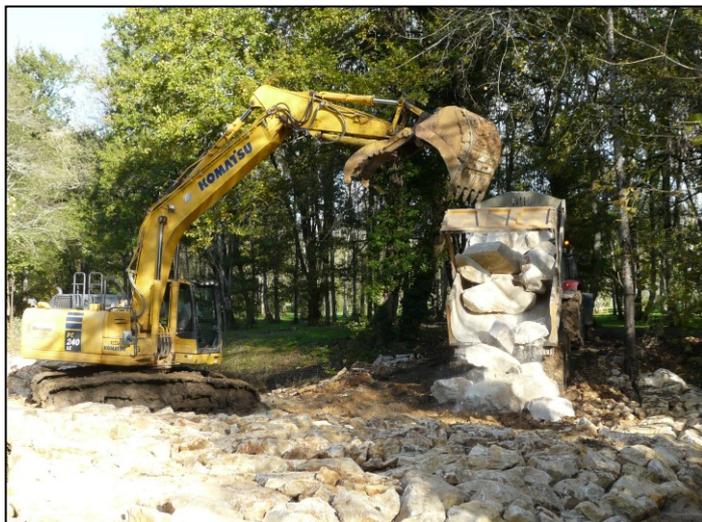
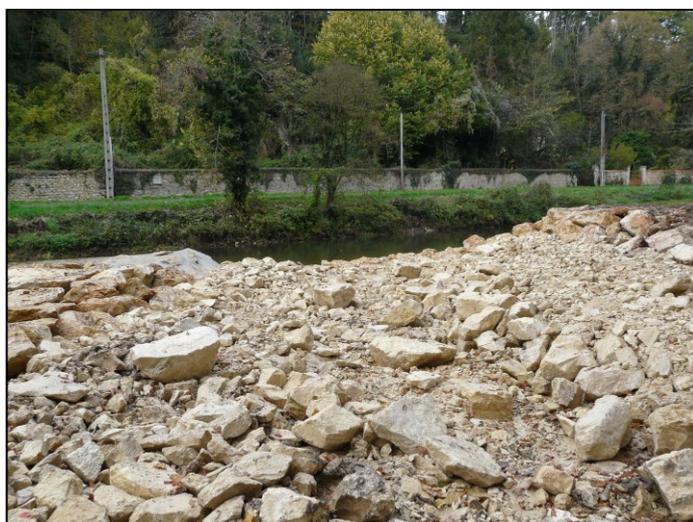
Photos pendant les travaux

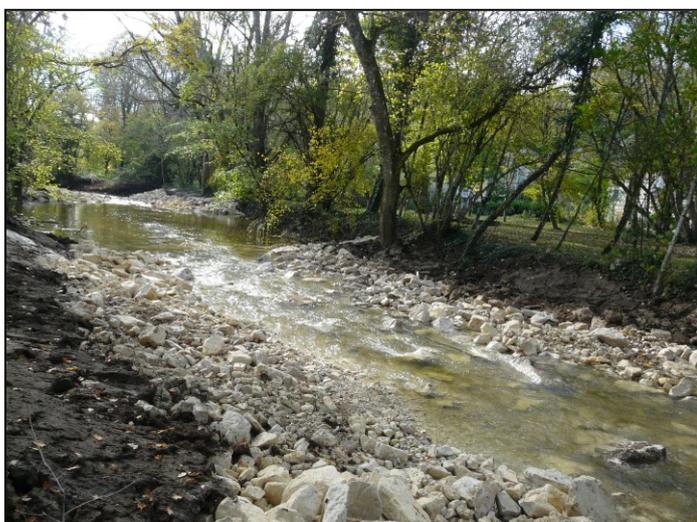
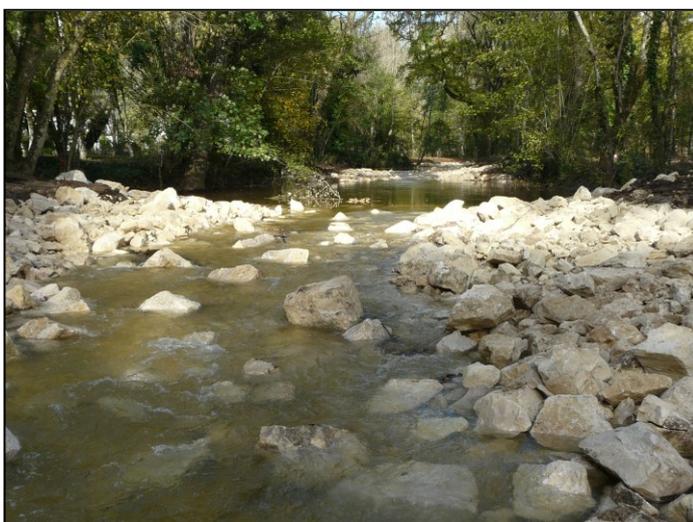
Photos des radiers après travaux

Apparition d'alternance de faciès d'écoulement avec la création des radiers.
