RESTAURATION HYDROMORPHOLOGIQUE DE LA FONTAINE DU BLANZAC A ASNOIS (86250)

Maître d'ouvrage : CC du Civraisien en Poitou

Période de réalisation et durée des travaux : du 13 au 26 septembre 2021 (13 jours)

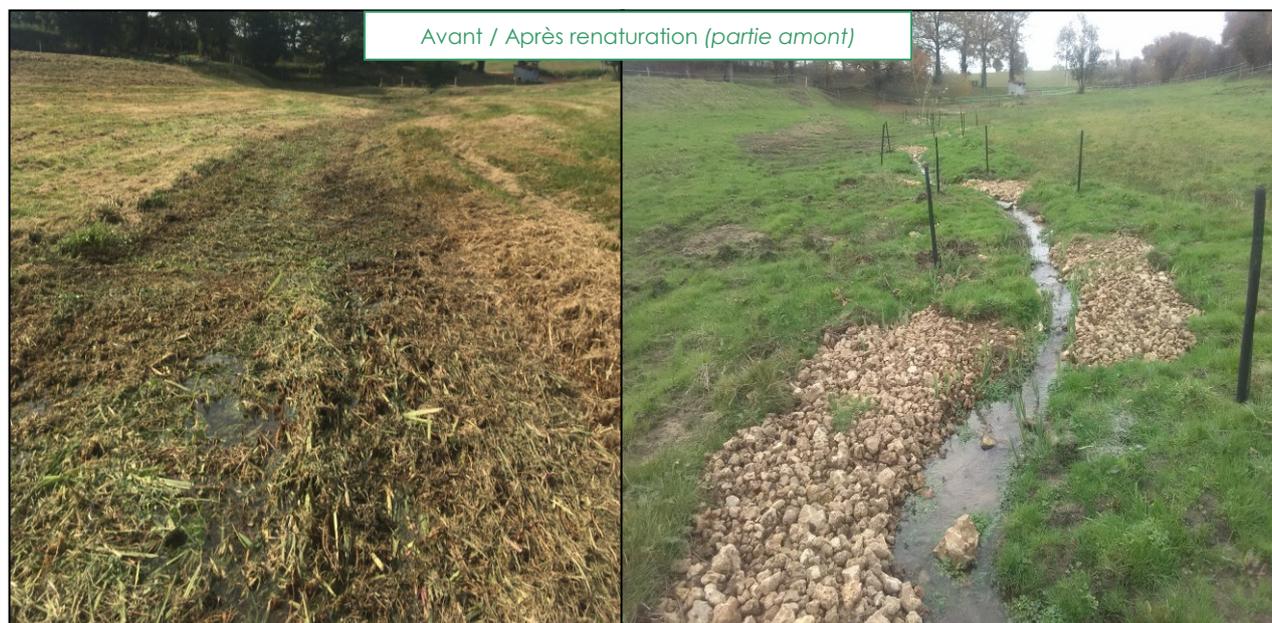
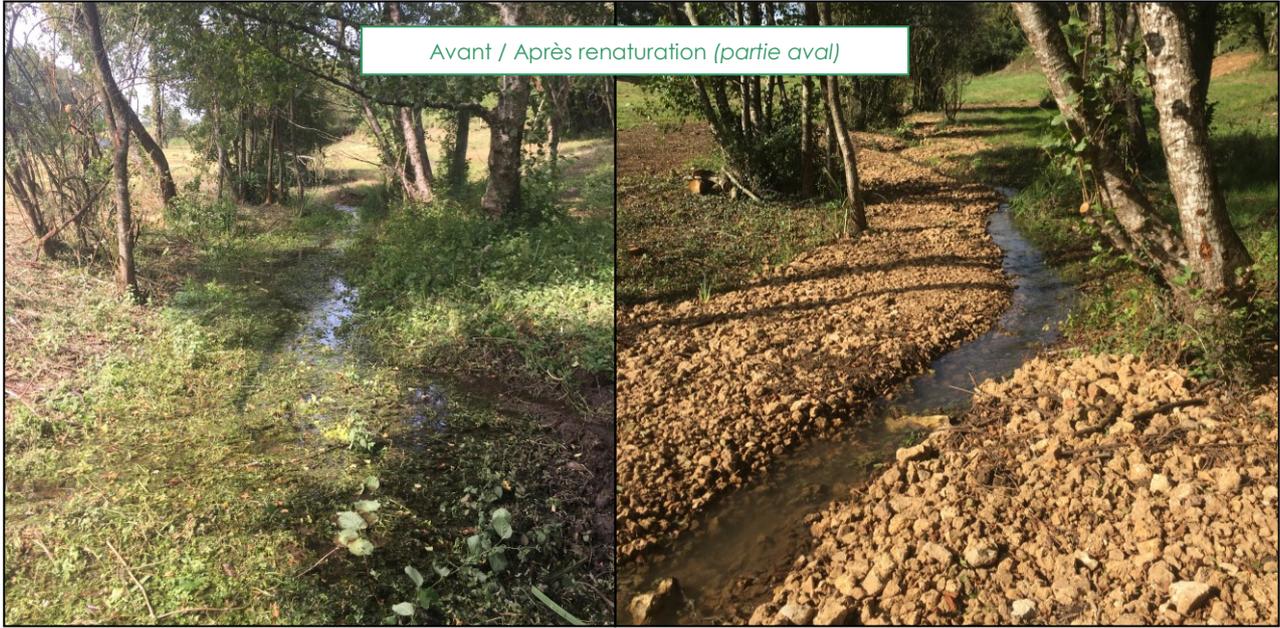
Avant / Après renaturation (partie aval)

Avant : Secteur du cours d'eau abandonné et totalement piétiné par les bovins et équins depuis de nombreuses années.

Disparition du lit mineur et de la ripisylve sur une grande partie du linéaire, malgré la présence de 3 sources actives toute l'année. Etalement de l'eau sur près de 4m de large sur un linéaire de plus de 150m.

- o Création des banquettes, avec du silex et/ou de la terre, de l'aval vers l'amont ;
 - o Suppression de l'ancienne réserve d'irrigation (vidange, curage de la vase et comblement avec de la terre argileuse) et reméandrage du lit ;

Après : Diminution de la largeur du lit par la création de banquettes, favorisant des faciès d'écoulement plus dynamiques, plus diversifiés, un autocurage du cours d'eau et une sinuosité plus importante.

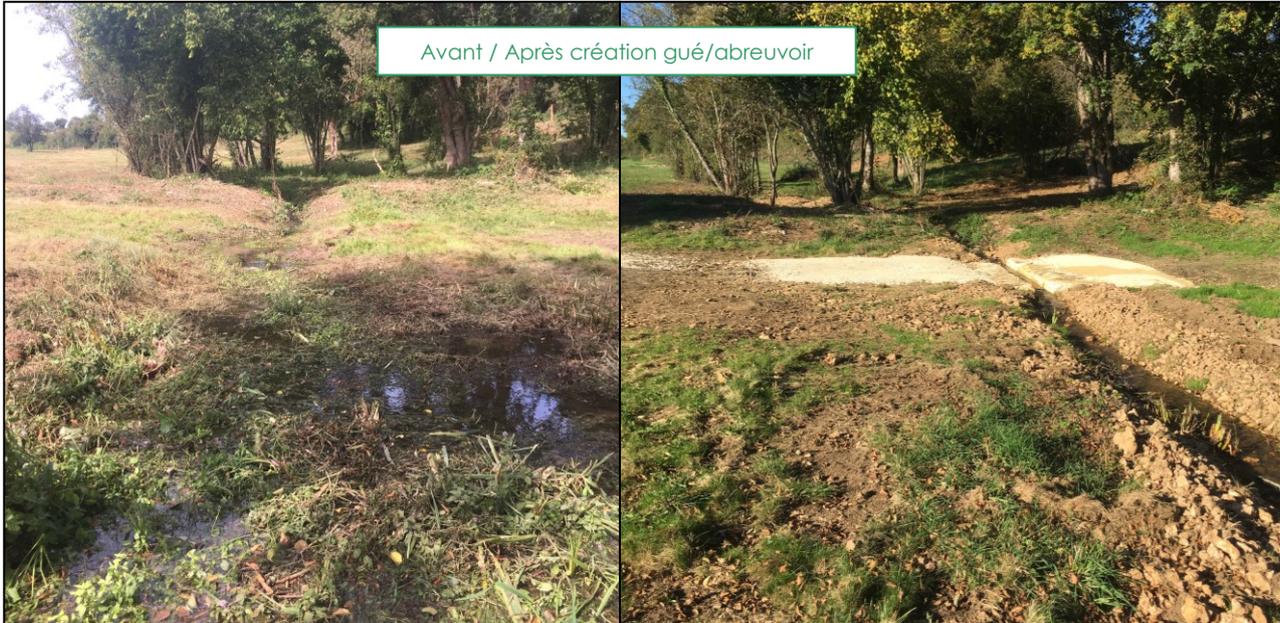
Avant / Après création gué/abreuvoir

- o Création des 4 gués/abreuvoirs et d'un abreuvoir (décaissage, pose des blocs d'enrochement pour créer le canal d'eau, recharge des zones de passage avec du silex et finition avec calcaire 0/31.5) ;

Passages à gués aménagés, servant d'abreuvoirs, et limitant les risques d'épidémie de peste.

Ne pas hésiter à bien tasser en chenillant les matériaux pour les passages à gué et abreuvoir. Lors de la suppression de la réserve d'irrigation, nécessité absolue de retirer la vase avant son comblement.
